## 2.5. KOMUNIKACE č.5 – KN 1845 - NÁDRAŽÍ

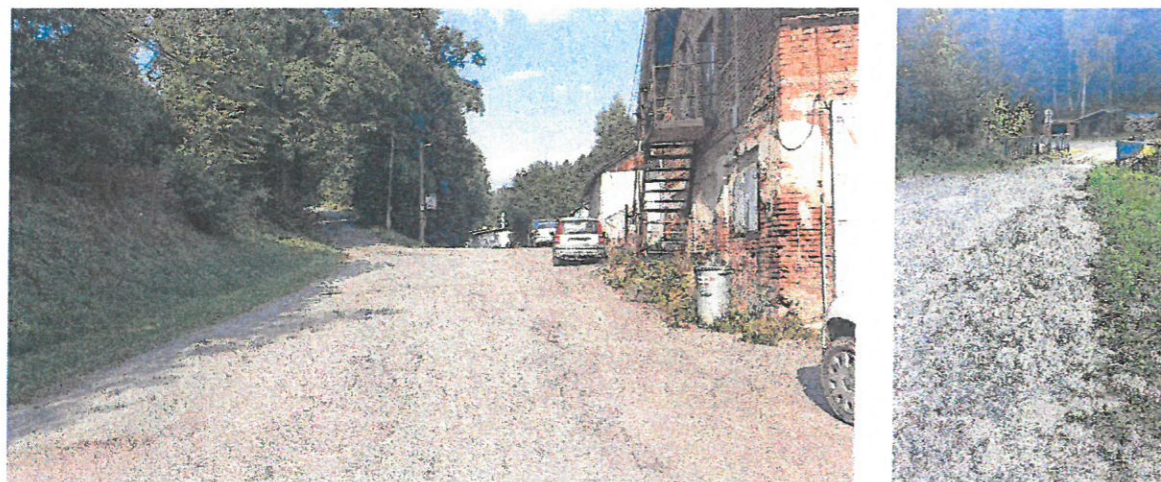
**Popis původního stavu:** Místní komunikace začíná napojením na silnici II/ 319, dále se kříží s komunikací vedoucí k zemědělskému družstvu, následně pokračuje a prochází přes mostek pro vozidla do 3,5t a šíře 2,5 m k zastávce vlaku, poté pokračuje přes železniční přejezd a dále po pozemcích drah.

Kryt v začátku komunikace tvoří asfaltový koberec v dožilém stavu, dále postupně přechází v kryt z drčeného kameniva.

**Návrh:** Místní komunikace rozdělíme do dvou realizačních úseků, v části od křižovatky se silnicí II/319 pod křižovatkou s místní komunikací k ZD a od této křižovatky po vlakovou zastávku. V prvním úseku navrhujeme odfrézování 10 cm krytových vrstev komunikace s následným vyspravením poruch dle TP 82 „Katalog poruch netuhých vozovek“ a zpětnou pokládkou dvou vrstev asfaltových kobereců ACO 11 4 cm a ACP 16+ 6 cm vše v šířce 6,0 m. V dalším úseku doporučujeme provedení s ohledem na nižší četnost pojezdů provedení tzv. recyklace za studena dle TP 208 - Recyklace konstrukčních vrstev netuhých vozovek za studena. Množství pojiv a hloubka promísení bude následně stanovena Průkazní zkouškou. Na tuto recyklovanou vrstvu bude položen asfaltový koberec ACO 11 4 cm. Šířka tohoto úseku je předpokládána 4,0 m.

Podél komunikace bude pročištěn a prohlouben příkop.

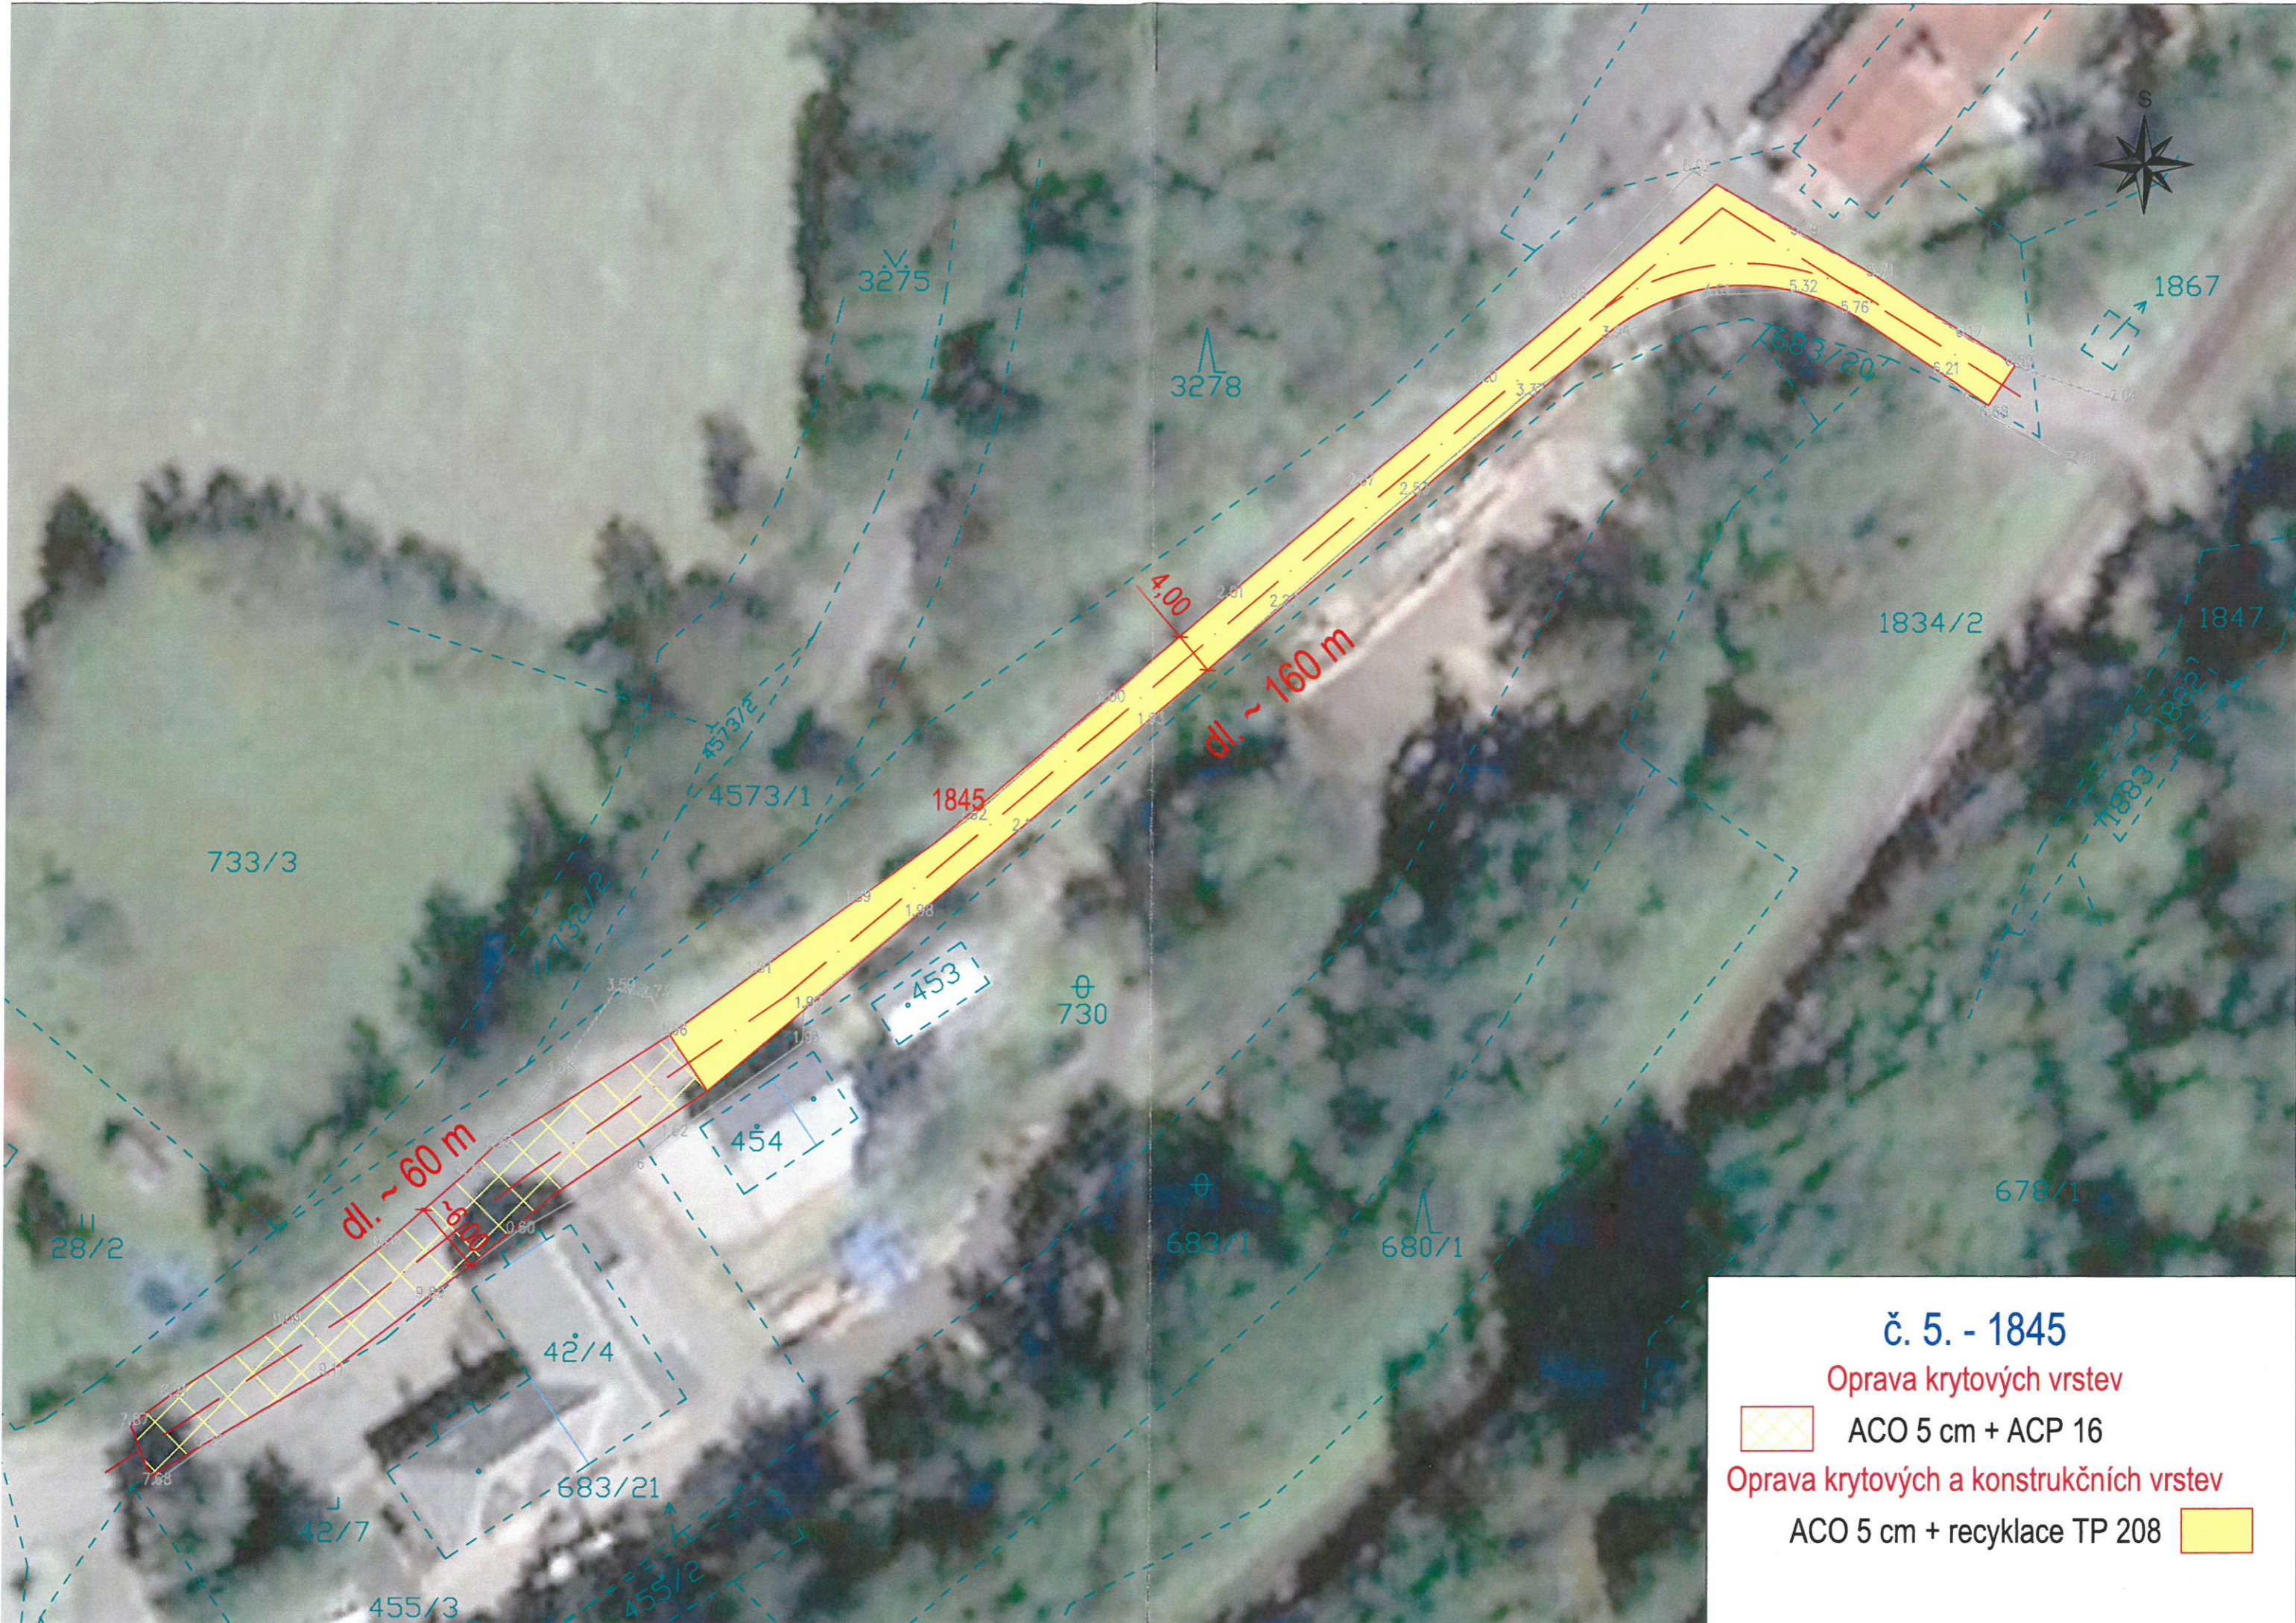
**č. 5. - 1845**

**Oprava krytových vrstev**

ACO 5 cm + ACP 16

**Oprava krytových a konstrukčních vrstev**

ACO 5 cm + recyklace TP 208
