2.6. KOMUNIKACE č.6 – KN 4559 – Běžovi

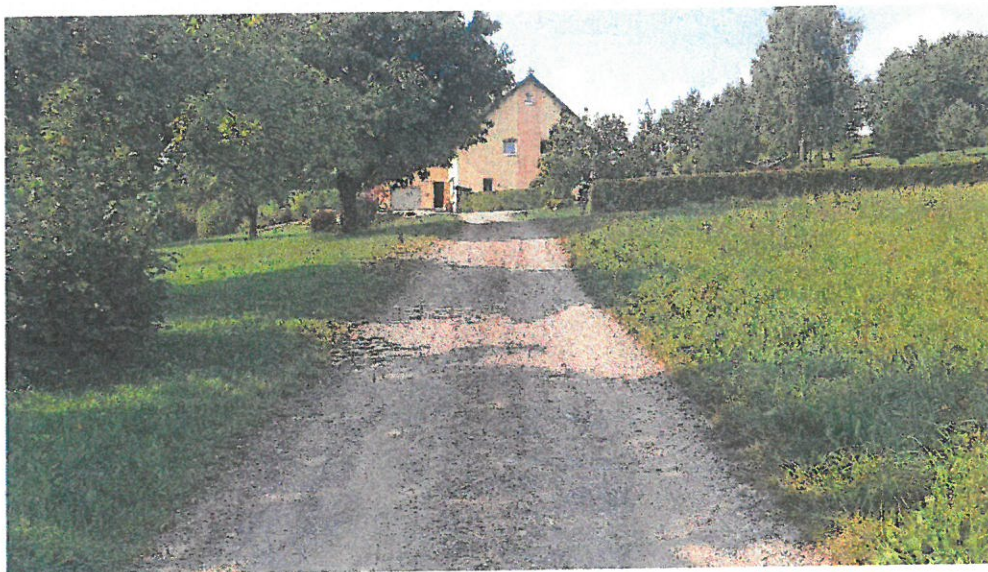
Popis původního stavu: Začátek úseku je napojen na silnici II/319. V ústí komunikace se jedná o sjezd (přístupovou komunikaci) k nemovitosti č.p. 195 a dále komunikace pokračuje směrem k polnostem. Kryt komunikace tvoří kamenná drť značně uhuštěná četnými pojezdy, proměnné šíře cca 2,3 – 3,1 m.

Návrh: S ohledem na minimální rozsah (65 m²) budou provedeny odkopávky stávajících konstrukčních vrstev, jejich odvoz a následné provedení konstrukce nové v šíři 3,5 m. Navržená konstrukce dle TP 170 (D2-N-3_TDZ VI) ACO 11 5 cm; R-mat 5 cm; ŠDb 20 cm. V napojení na silnici II/319 musí být zajištěn dostatečný rozhled a osazeno svislé dopravní značení. Dále bude rekonstruován propustek dle podmínek Správy silnic.
